Zustandsbericht Dachkonstruktion

Autor:
Ueli Murpf
Eidg. Dipl. Zimmermeister

Bericht Nr. 2212
28. April 2022

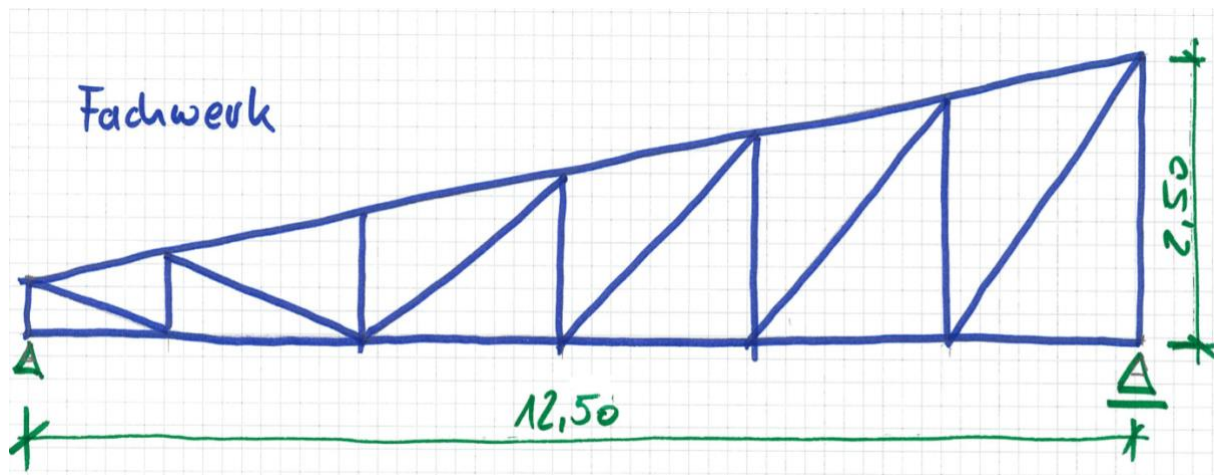
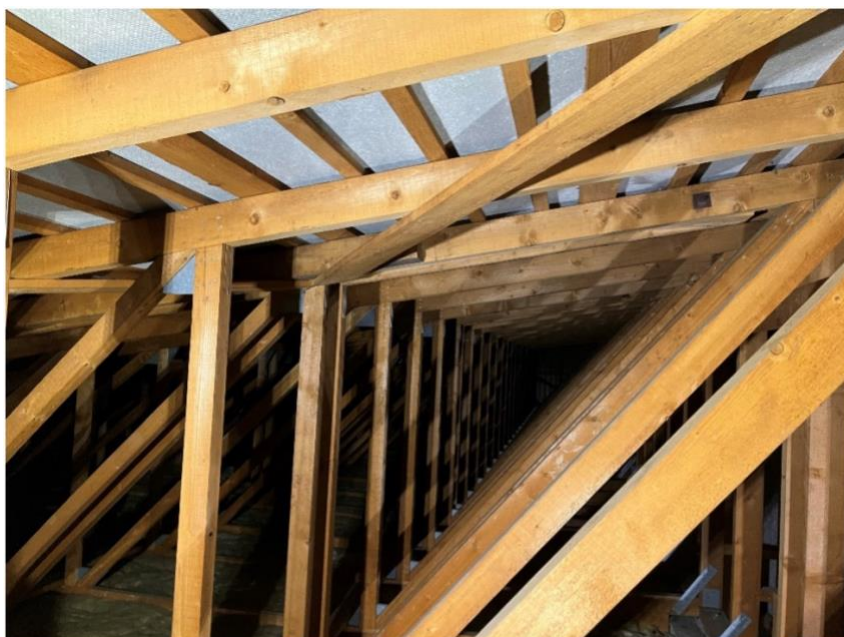
Die Dachkonstruktion besteht aus mehreren Fachwerkträgern Pultdachförmig. Die Verbindungen der einzelnen Stäbe wurden mit jeweils zwei eingeschlitzten Blechen und Stabdübel ausgeführt. Es handelt sich hier vermutlich um einen Vorgänger des heutigen BSB-Systems. Spannweite ca. 12.50 m

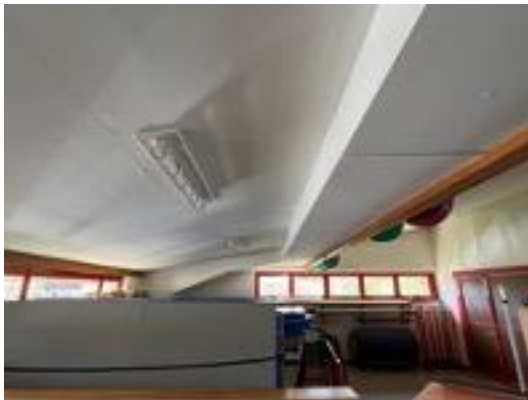
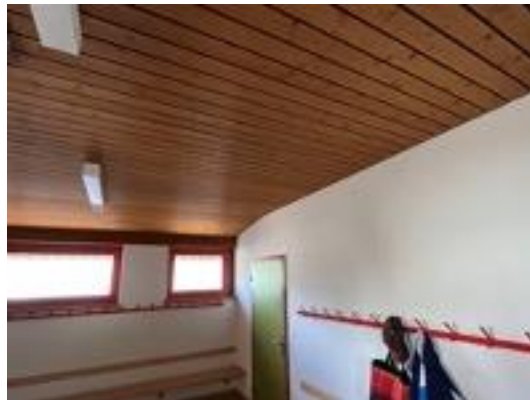
Anbau Südseitig

Die Dachkonstruktion besteht aus einem konventionellen Sparrendach mit Dacheindeckung Aussen und einer Innenverkleidung mit Akustiktäfer und flächiger Platte im Geräteraum. Isolation zwischen den Sparren. Vermutlich ca. 140 -160 mm Isolation. Konstruktion hinterlüftet und Unterdach auf Sparrenlage.

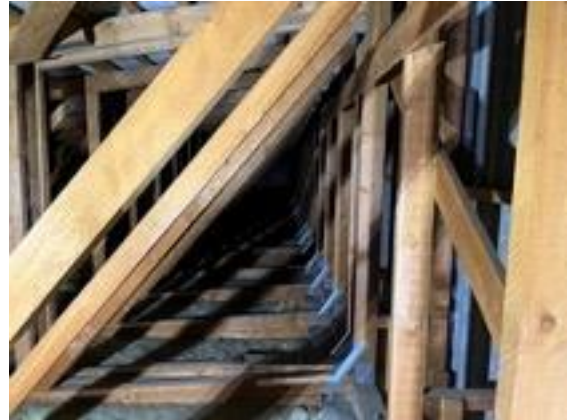
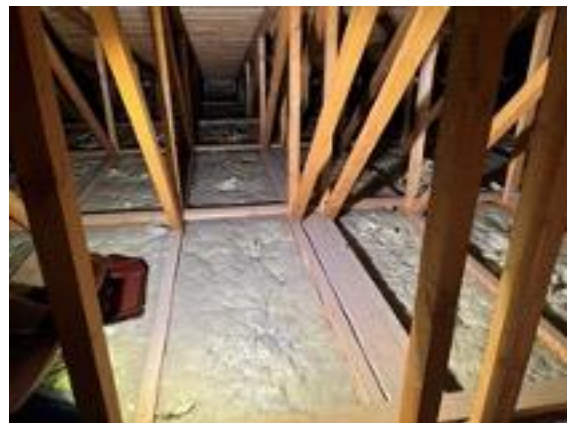
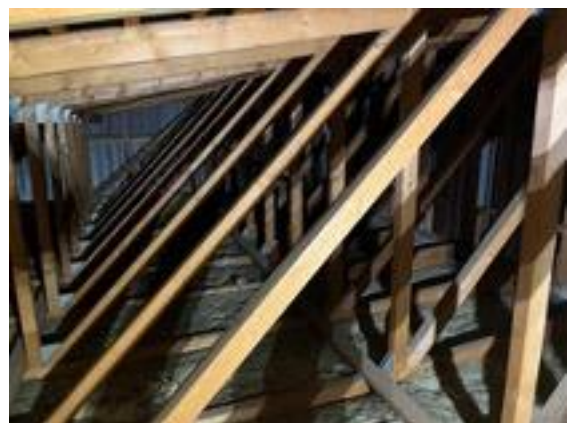
4.1 Tragwerk Turnhalle

Die Tragkonstruktion besteht aus mehreren Fachwerken welche im Achsabstand von ca. 70 bis 85 cm auf die Auflager (Betonträger) montiert sind. Spannweite ca. 12.50 m.

Die Tragkonstruktion macht einen sehr guten und stabilen Eindruck. Die Traghölzer sind gesund und es sind keine Holzschädlinge sichtbar. Es sind keine Wasserspuren sichtbar.

Es sind keine Sofortmassnahmen am Tragwerk vorzunehmen.

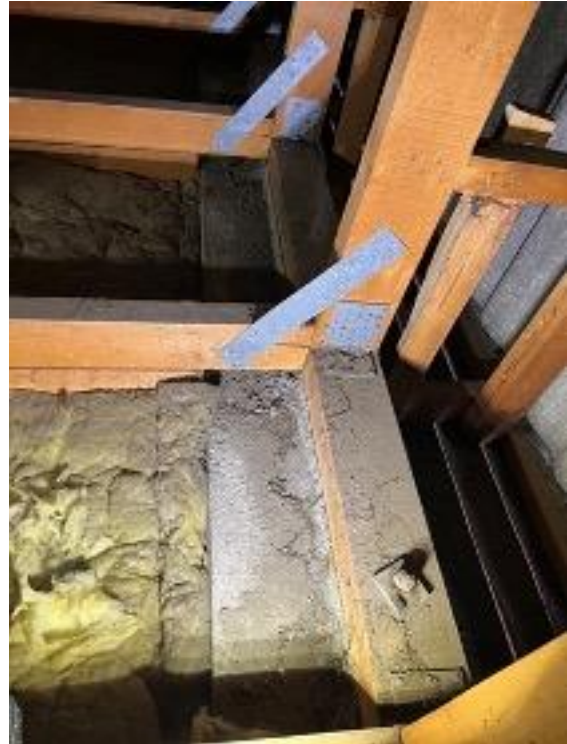
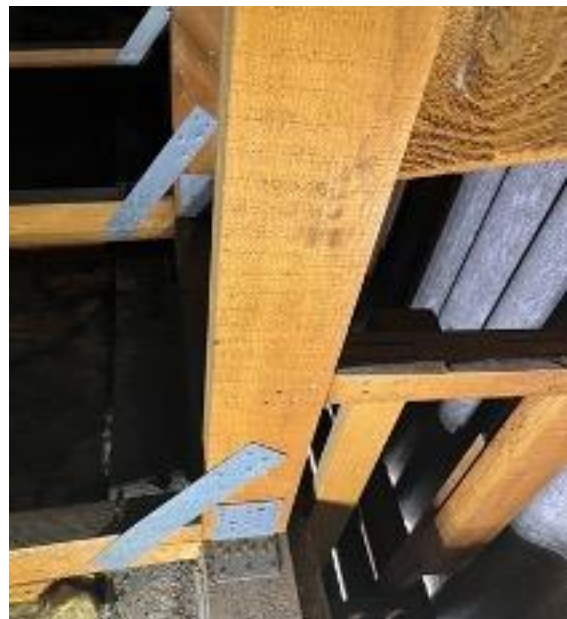
4.2 Auflager Tragwerk - Gebäude

Die Fachwerke sind mit einem Betonträger, der über der Fensterfront liegt, verbunden. Dort sind diese über Blechwinkel mit der Führungsschwelle verbunden. Die Führungsschwelle ist mit dem Betonträger verankert.

Optisch sind die Auflager in einem guten Zustand und es sind keine Wasserspuren sichtbar.

Es sind keine Sofortmassnahmen am Auflager vorzunehmen.

Im Zusammenhang mit einer allfälligen Sanierung der Dachhaut muss der Betonträger durch einen Bauingenieur geprüft werden.

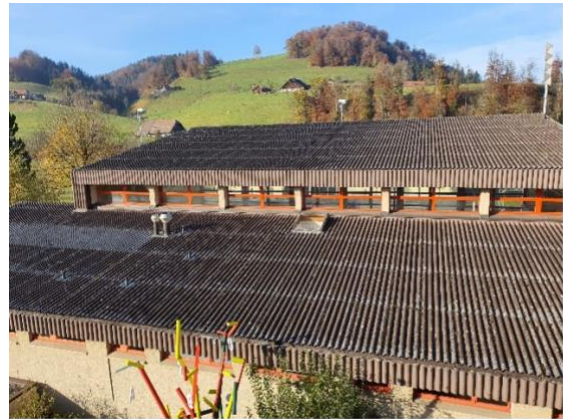
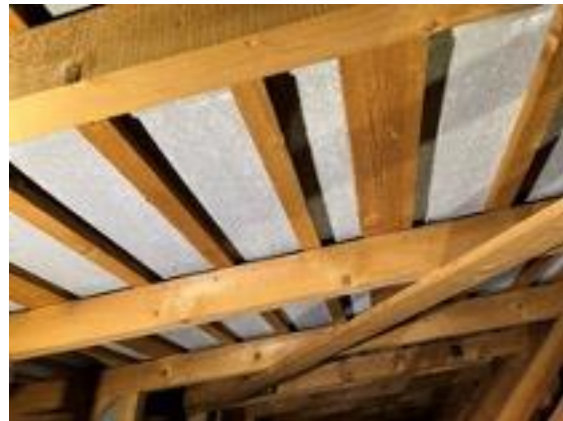
4.3 Dachhaut / Unterdach

Die Dacheindeckung besteht aus grossformatigen Welleternitplatten. Diese sind auf die entsprechende Unterkonstruktion montiert. Das Unterdach besteht aus einem geschuppten «GEA» Unterdach aus Faserzement. Das Unterdach ist auf eine Querlattung, welche auf dem Fachwerk befestigt ist, montiert.

Die Dacheindeckung sieht abgenutzt aus. Dies ist auch verständlich da der Eternit vermutlich aus dem Baujahr ca. 1977 stammt und demzufolge schon etwa 45 Jahre alt ist. Dem Unterdach ist es zu verdanken, dass bis jetzt noch keine Wassereindringungen stattgefunden haben.

Da das Eternitdach vor 1990 erstellt wurde ist es Asbesthaltig.

Aufgrund des Alters der Dacheindeckung wird dringend empfohlen, die Dacheindeckung inkl. Unterdach zu erneuern. Gleichzeitig muss die Halterung und die Durchdringung der Sirene überprüft, resp. neu ausgeführt werden.

Der Ersatz der Eterniteindeckung hat Schadstoffentsorgung zur Folge, da diese Asbesthaltig ist.

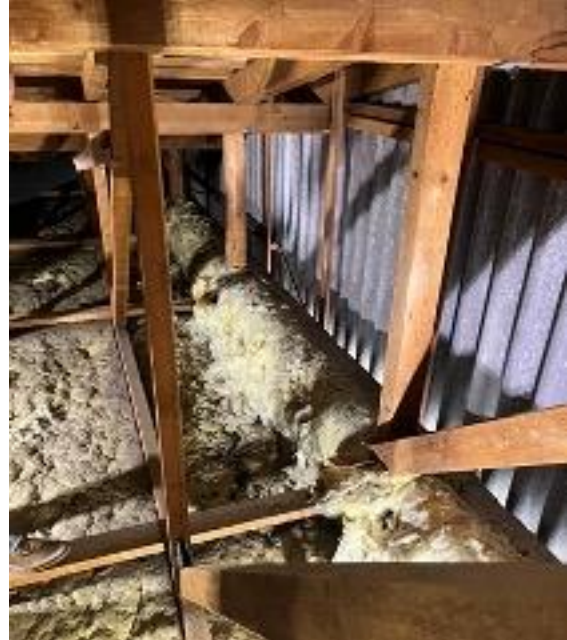
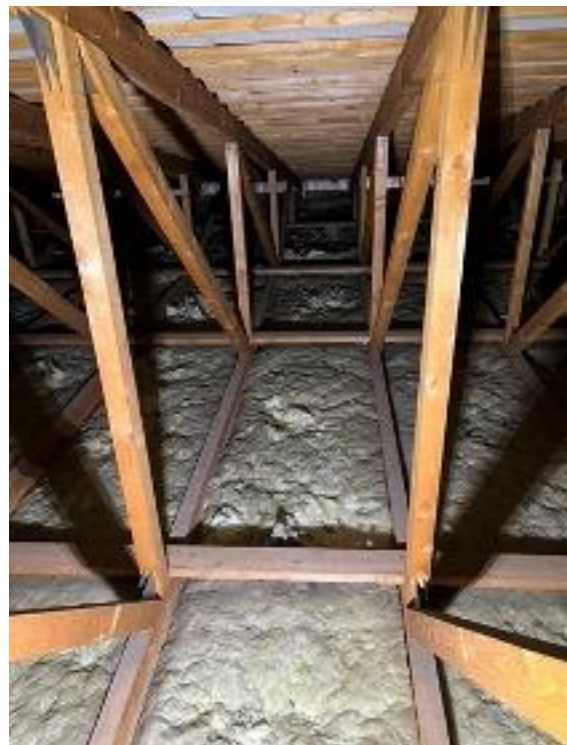
4.4 Dämmung Dach

Die Isolation, ca. 80 mm, wurde von unten zwischen das Tragwerk befestigt. Auf der Rückseite der Isolation (Raumseitig) ist eine Dampfbremse aus Papier befestigt. Dachseitig hat die Isolation keine Schutzschicht.

Die Isolation ist in einem sehr schlechten Zustand. Es sind Spuren von Marderschäden sichtbar, welche die Isolation an vielen Stellen entfernt haben. Der Bereich Übergang zu Aussenwand ist nicht korrekt gelöst. Die Isolation ist nur «darübergelegt»

Im Zusammenhang mit der Sanierung kann die alte Isolation belassen werden und mit einer zusätzlichen Isolation dem heutigen Stand (ca. 220mm) angepasst werden. Ev. komplett Ersetzen. Ebenfalls empfiehlt sich die Dachzugänge für den Marder dicht zu machen. Eine gute Durchlüftung des Dachraumes muss jedoch gewährleistet sein.

Der Dämmperimeter ist neu auf die Dachebene Aussen und Fassade (Dachbereich) zu legen. Dadurch kann die jetzige Dämmung so belassen werden. Dies im Zusammenhang Ersatz Dacheindeckung und Fassade. Bei der neuen Dämmschicht ist ein guter sommerlicher Wärmeschutz zu empfehlen.
